Nhiệt độ nóng kéo dài cùng với việc xe quá tải liên tục hoành hành khiến cho QL51 xuất hiện vết lún lồi tại mặt sọc vệt.

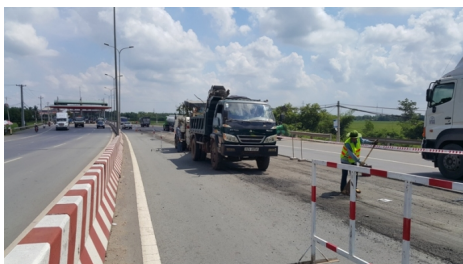
Thời gian qua, trên tuyến QL51 mặt sọc vệt tại các nút giao, đường cong xuất hiện vết lún võt bánh xe.

Theo ghi nhận của PV Báo Giao thông, tại vị trí km28+900.00 đến km28+950.000, km28+983.000 đến km29+033.000 bề mặt lún mặt đường rộng 50m, rộng 3,5m; tại vị trí km42+300.00 đến km 42+330.00 bề mặt lún rộng 30m, rộng 3,5m, vị trí km43+400.00 đến 43+450.00 vết nứt lún kéo dài 50m, rộng 3m, km45+350.00 đến km45+400.00 vết nứt lún dài 50m, rộng 3m...

Theo lãnh đạo Công ty cổ phần phát triển đường cao tốc Biên Hòa – Vũng Tàu (BVEC), nguyên nhân gây nên vết lún lồi tại mặt sọc vệt trên tuyến là do nhiệt độ nóng kéo dài, cùng với việc xe quá tải và trọng tải xuyên di chuyển trên tuyến trong tình trạng thi công sơ sài.

Hiện nay, BVEC đã tiến hành cào bóc vết lún và thả mồi nhả bê tông. Dự kiến, ngày 11/6 sẽ hoàn thành việc sửa chữa. Đồng thời, trong quá trình khai thác tuyến đường, Nhà đầu tư theo dõi chặt chẽ để có các biện pháp khắc phục kịp thời, đảm bảo ATGT trên tuyến.
